Radonriskundersökning Solbacken

Järfälla kommun

GRAP 22365

2022-12-14

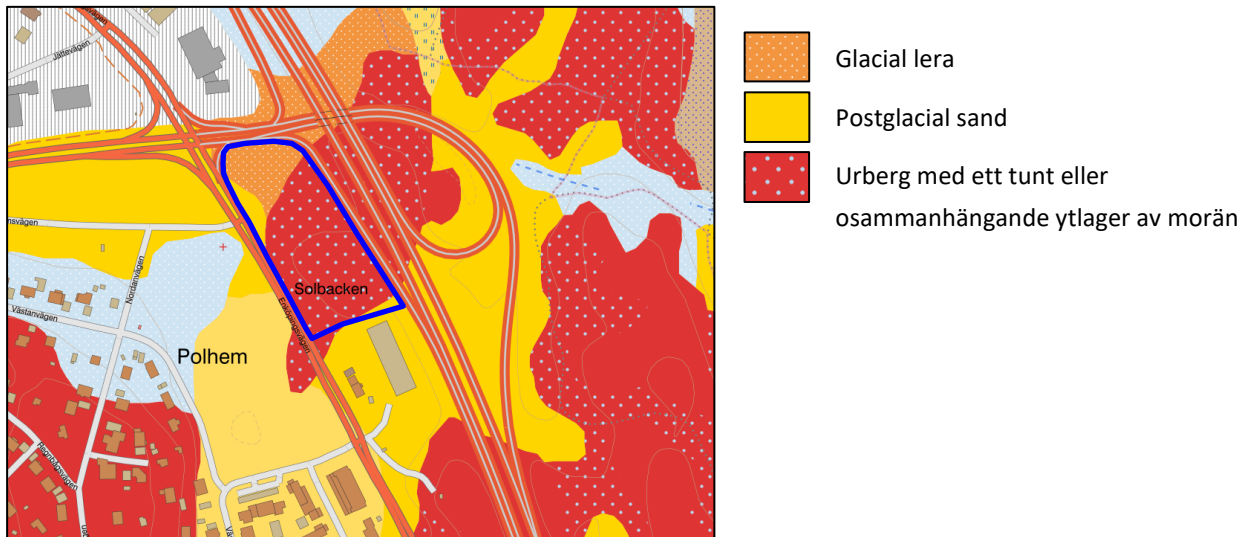
Enligt SGU:s jordartskarta (SGU, 2022a) består marken i undersökningsområdet huvudsakligen av urberg med ett tunt eller osammanhängande ytlager av morän, två mindre områden av glacial lera i söder och nordväst, samt postglacial sand längst norrut, se Figur 2. Det uppskattade jorddjupet är 0–5 m och som störst i den norra delen av området (SGU, 2022b).

Figur 2. Jordartskarta från SGU, aktuellt område har markerats med blått (SGU, 2022a).

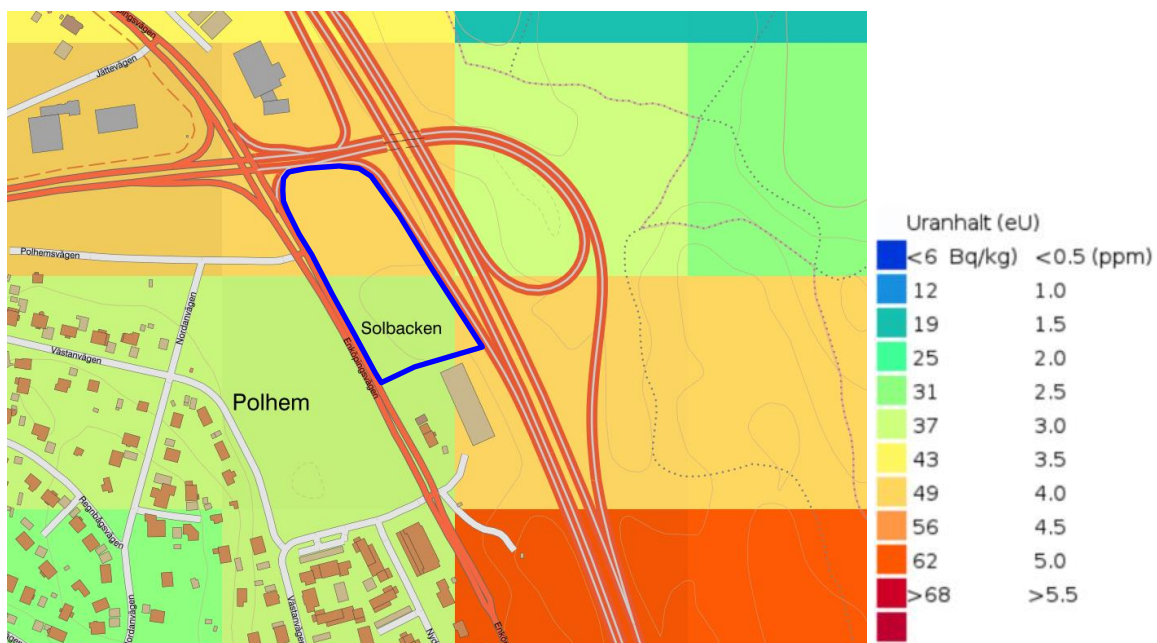
Enligt SGU:s flyggeofysiska karta (SGU, 2022c) över det aktuella området ligger uranhaltens på 2,6–3,8 ppm, vilket motsvarar ca 31–46 Bq/kg, se Figur 3.

Figur 3. Uranhalt enligt SGU:s flyggeofysiska kartor (SGU, 2022c) med aktuellt område ungefärligt markerat i blått.

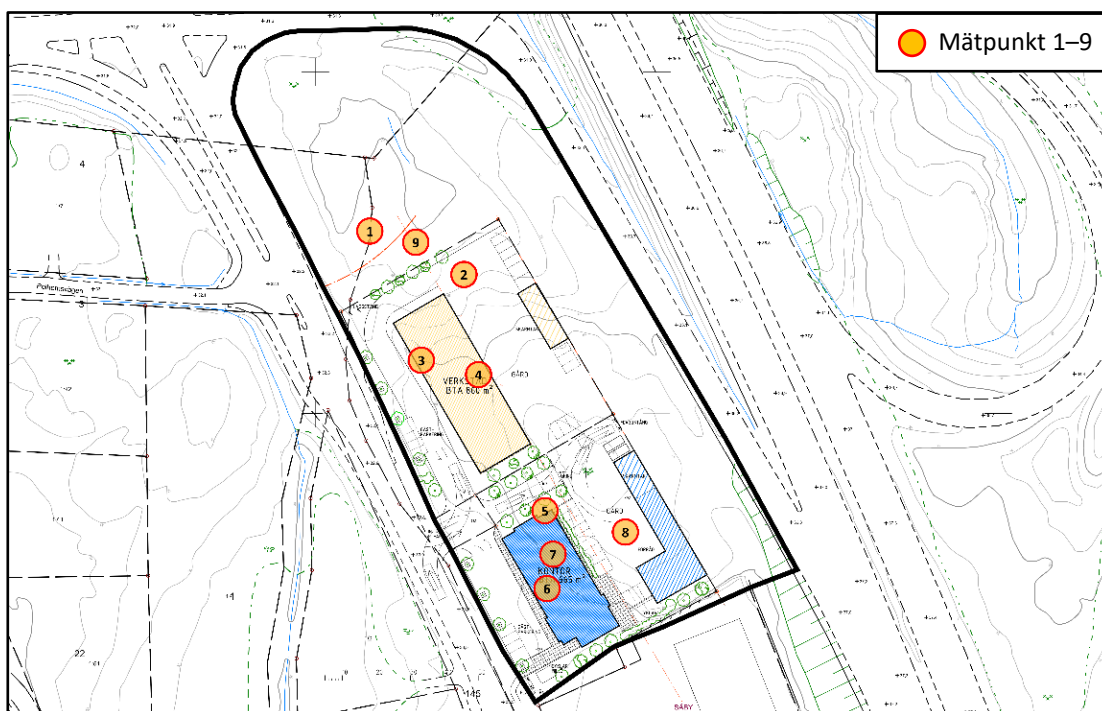
Figur 5. Planerad byggnation i aktuellt område med mätpunkternas ungefärliga placering.

För en av mätpunkterna beräknades en radonhalt på $2,1 \text{ kBq/m}^3$ vilket klassas som lågradonmark, för övriga mätpunkter ligger radonhalten mellan $13,1$ och $83,5 \text{ kBq/m}^3$ vilket utifrån bedömd jordart vid varje mätpunkt klassas som normalradonmark. Mät punkt nr. 7 har en radonhalt på $49,9 \text{ kBq/m}^3$ vilket är på gränsen till högradonmark.

Mätpunkt	Jordart	Uppmätt värde [kBq/m ³]	Korrigerat värde [kBq/m ³]
1	Lera	66,8	83,5
2	Lera	1,7	2,1
3	Morän	15,4	19,3
4	Sandig morän	15,4	19,3
5	Sandig morän	10,8	13,5
6	Morän	10,5	13,1
7	Sandig morän	39,9	49,9
8	Morän	12,6	15,8
9	Lera	39,5	49,4

Resultatet av mätningen av markradon visar att radonhalten i alla punkter klassas som låg- till normalradonmark. Rekommendationen är således att radonskyddat utförande av grundkonstruktionen rekommenderas i det fall grundläggning sker direkt på jordmaterialet.
