## Radonriskundersökning

Barkarby centrum, Järfälla kommun

Geosigma AB

Stockholm 2020-02-21

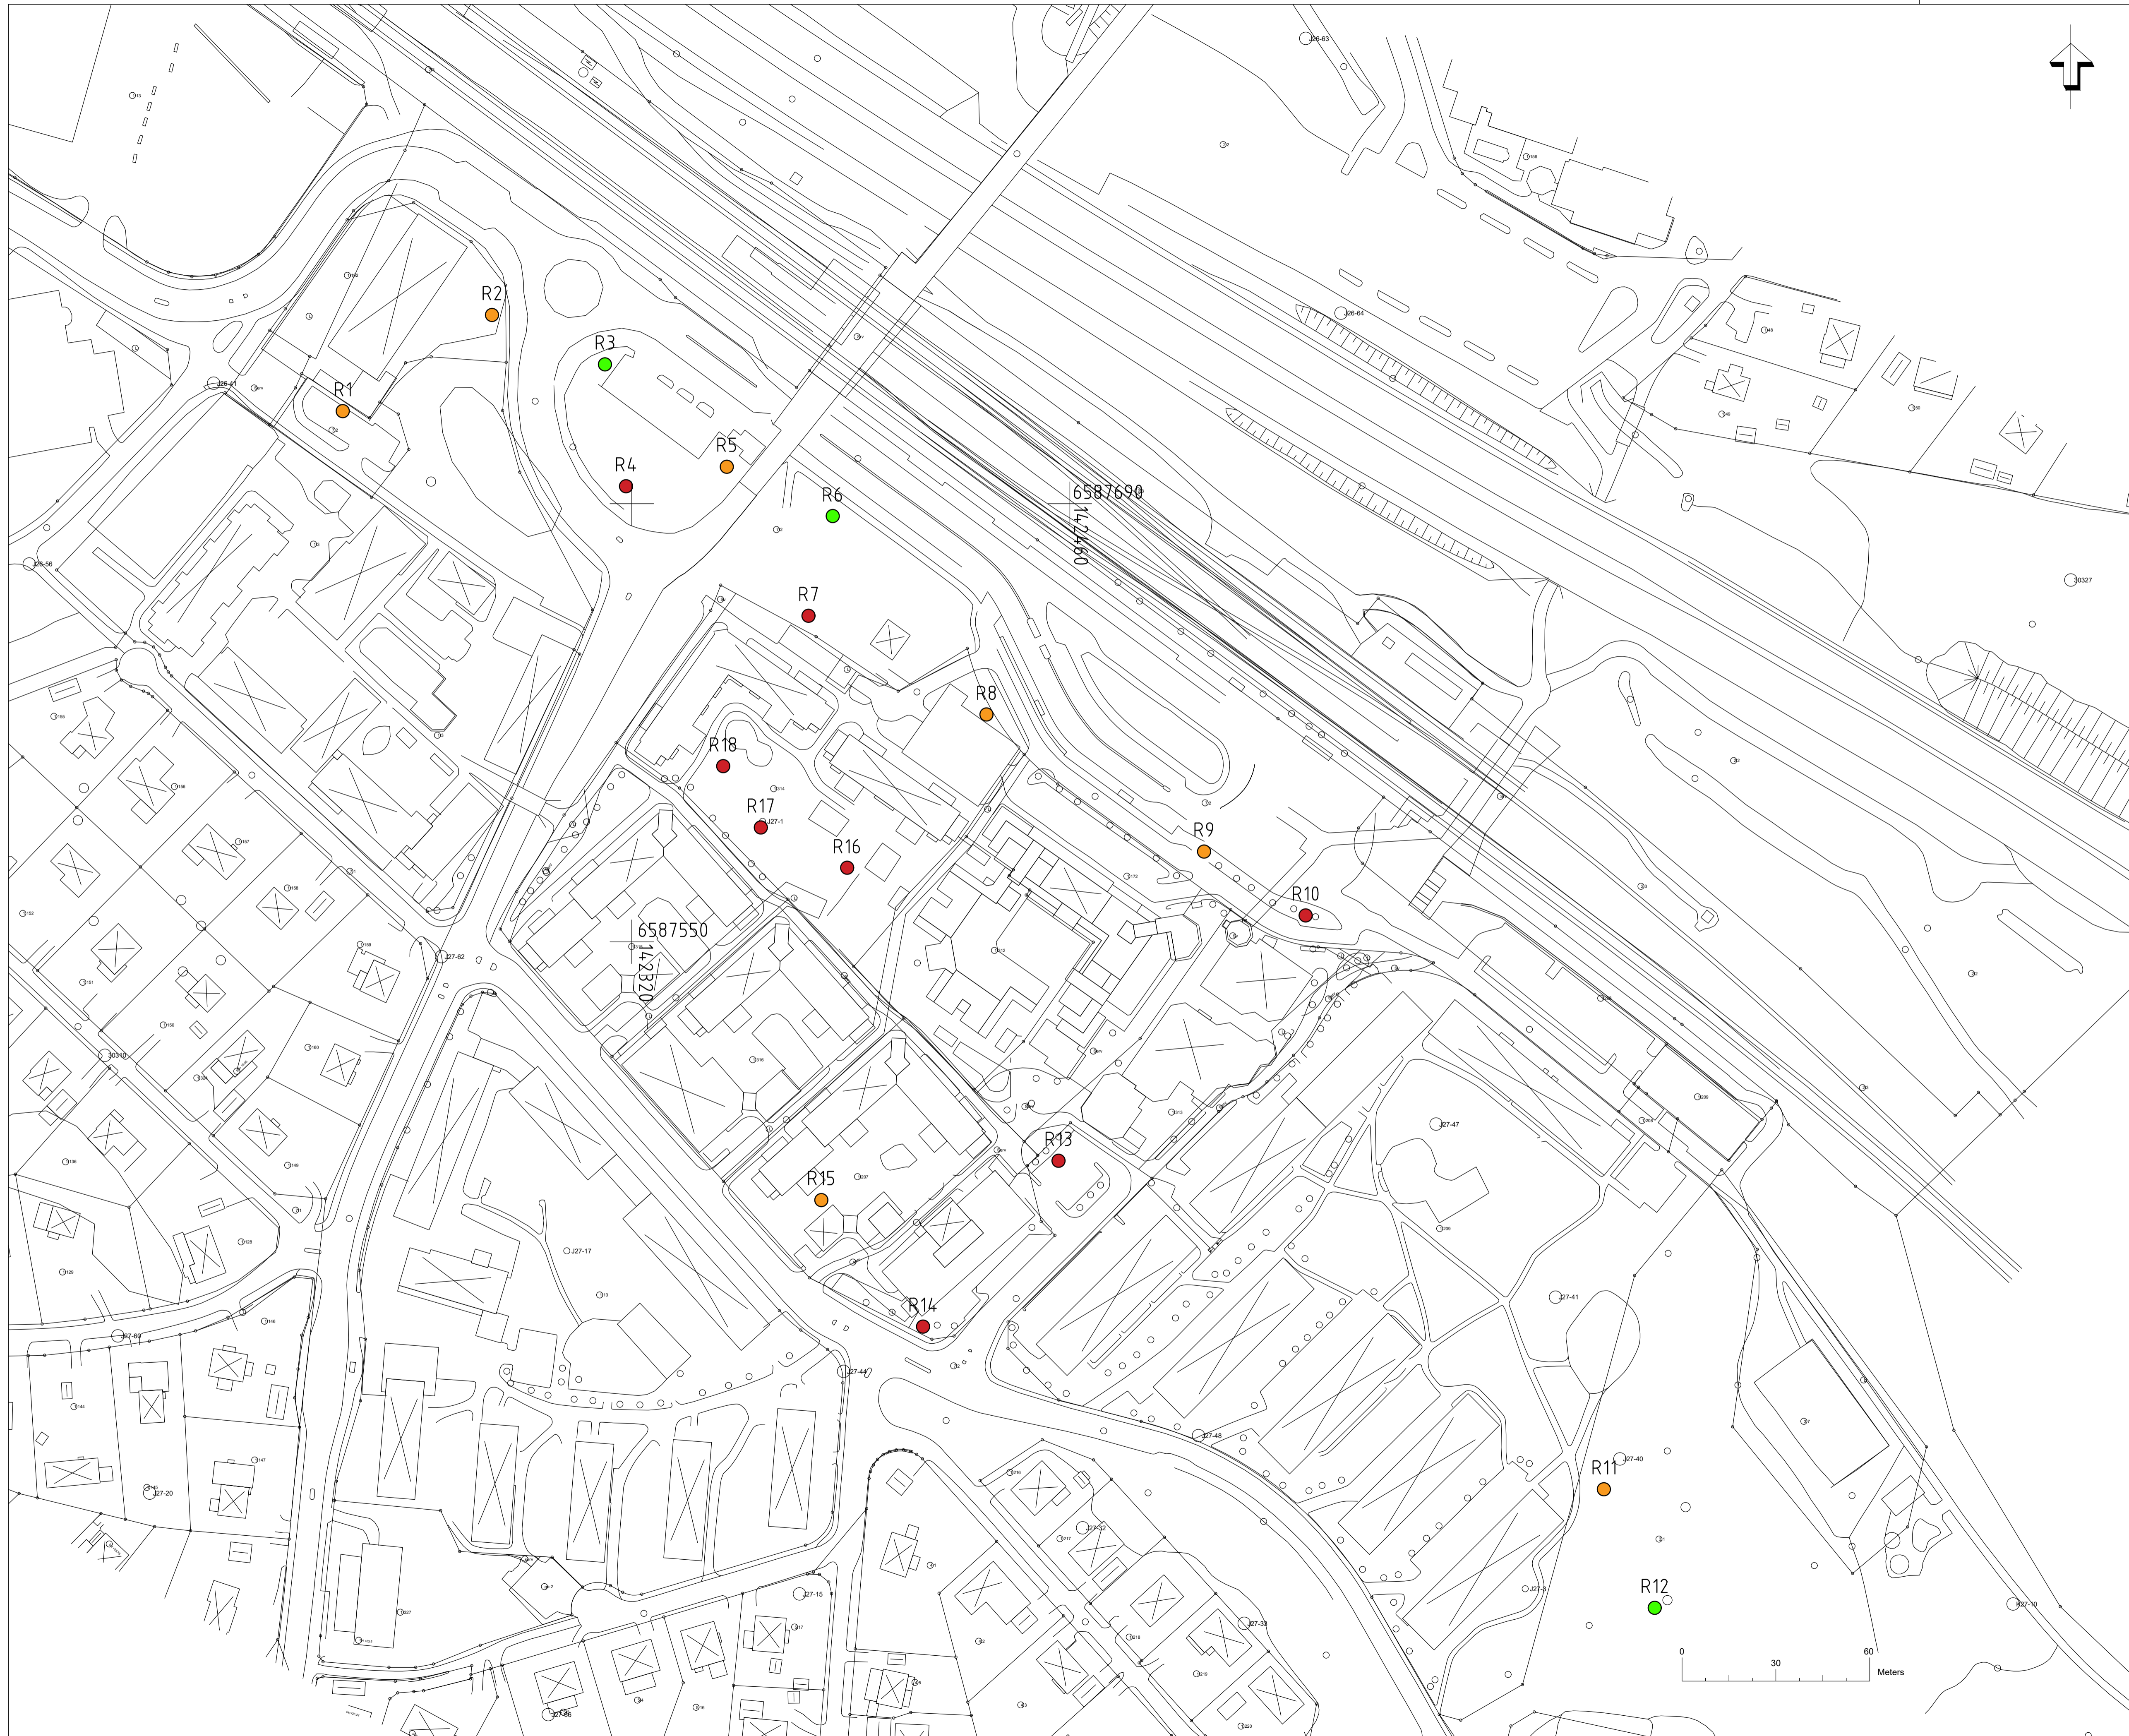
SKALA 1:1000 (A1)	NUMMER 160R1101	BET
----------------------	--------------------	-----

Radonhalten i jorden ligger för flesta punkterna över gränsvärden för krav på radonsäkert utförande. Det finns enstaka punkter inom nordöstra och östra delen av området med en radonhalt inom intervallet för radonskyddat utförande samt några med radonhalt under gränsvärdet för radonskyddat utförande.

Radonsäkert utförande rekommenderas inom området för detaljplanen.

I området förekommer delar med ytligt berg. En kompletterande radonriskundersökning med en gammaspäktrometer rekommenderas för att kontrollera radonhalter samt aktivitetsindex av berget. Detta bör även utföras i byggskede när berg har avtäckts. Detta kan påvisa behov att kontrollmäta uppkrossat berg innan återanvändning som byggnadsmaterial vid grundläggning av byggnader.
