PM Grundvattenundersökning

Welcome Hotel Barkarby

Uppdragsnamn
Welcome Hotel Barkarby
Järfälla kommun
Notarievägen 5

Datum
2019-11-29

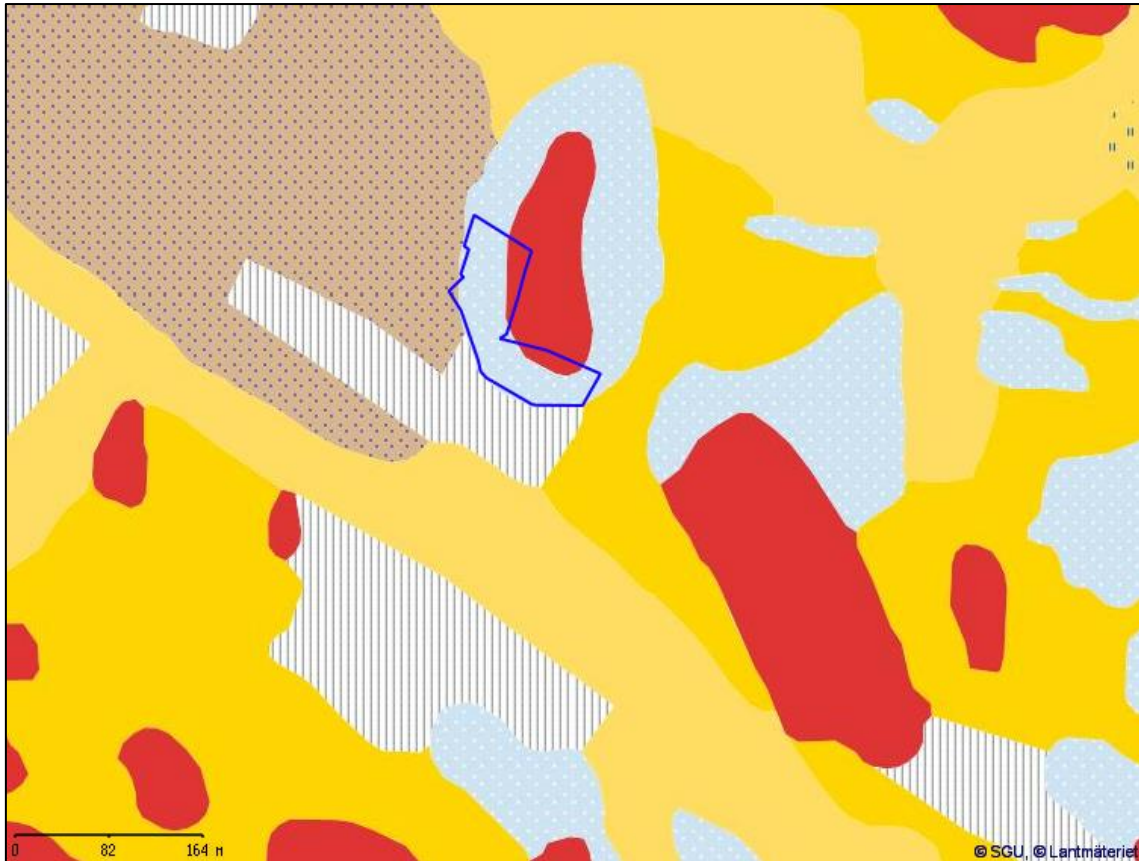
Enligt SGU:s jordartskarta förekommer det sandig morän och berg inom det aktuella området, se Figur 2. Jordlagren är tunna och det är ytliga berghällar på flera platser på fastigheten. Det norra hörnet, kring GV_1 är utfyllt med ett lager sprängsten.

Figur 2. Information från SGU. Undersökningsområdet markerad med blå ram. I figuren framgår att jordarten inom undersökningsområdet framförallt utgörs av sandig morän och urberg delvis överlagrat av morän. I söder angränsar undersökningsområdet till ett område med fyllning och i väster ett område med kärrtorv. Kartportal (Bjerking AB, 2019-11-14) ©SGU.

Fastigheten är som synes i Figur 2 belägen på sidan av en höjdrygg. Den röda färgen är berg i dagen och vattendelaren för grundvattenbildningen. Den yta som tillför grundvatten som sedan transporteras genom det område som ska bebyggas är alltså mycket liten. Det grundvattentransport som sker genom fastigheten är mest troligt i ytliga sprickor i berggrunden och dessa är i praktiken mycket svåra att provta då grundvattnet är någon mm i tjocklek.
